Отказ защиты от низкого давления воды в двигателе MerCruiser

Модели, на которые это распространяется	Серийный номер или год
Модели MPI RWC EC Alpha 4,3 л	1A645142 и последующие
Модели MPI EC Alpha 4,5 л	
Модели MPI Alpha 4,5 л

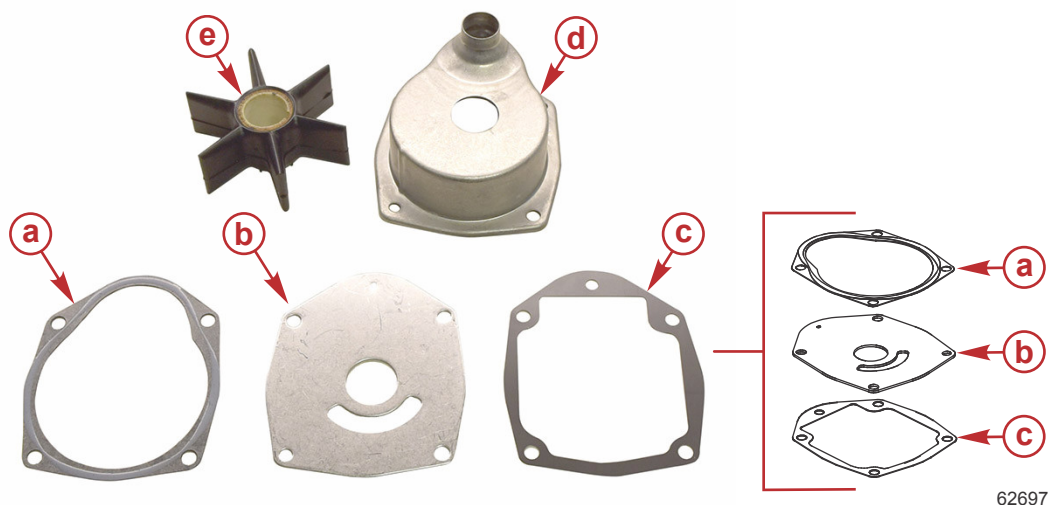
Используемый комплект водяного насоса

- a** - Волокнистая прокладка с неопреновым утолщением
- b** - Защитная пластина
- c** - Металлическая прокладка
- d** - Крышка водяного насоса
- e** - Крыльчатка

6. Замените компоненты водяного насоса поворотной-откидной колонки соответствующим полным комплектом водяного насоса. Резиновую защитную пластину с накладным формованием следует заменить металлической защитной пластиной без резины. Надлежащую последовательность установки защитной пластины и прокладок см. на рисунке ниже.

ПРИМЕЧАНИЕ: Убедитесь, что используемый комплект водяного насоса не имеет защитной пластины с накладным формованием. Не допускается повторная установка комплектов, содержащих защитную пластину с накладным формованием.

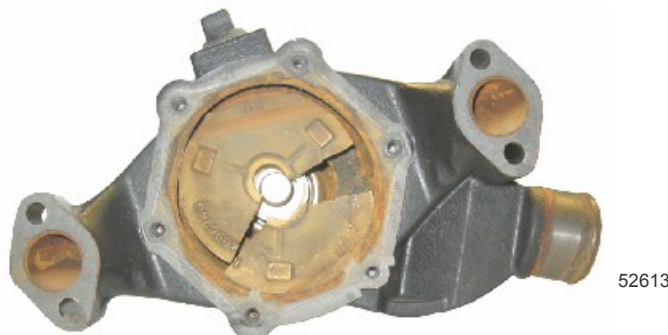
Потрескавшаяся крыльчатка циркуляционного насоса

7. Осмотрите крыльчатку циркуляционного насоса на отсутствие трещин. См. **бюллетень по обслуживанию MerCruiser 2013-05** для получения сведений о проверке и исправлениях.
